STANISLAV MILOŠ

POZNÁMKY Z PRŮZKUMU KOSTELÍČKA

V září roku 2000 jsem provedl vlastní stavebněhistorický průzkum Kostelíčka.

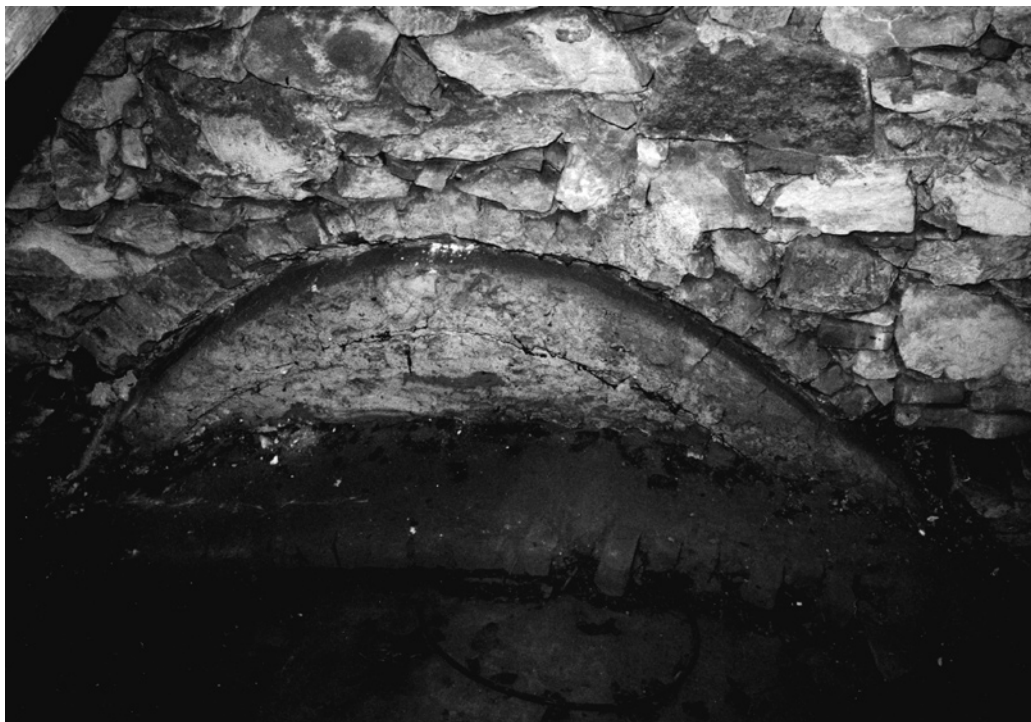
Okno do presbytáře, zazděné při přístavbě sakristie

Jedině sakristie na levé části presbytáře, včetně dnešního schodiště na půdu, byla přistavěna později (1781). Před touto přístavbou se na půdu a ke zvonům chodilo otevřenou dřevěnou pavlačí.

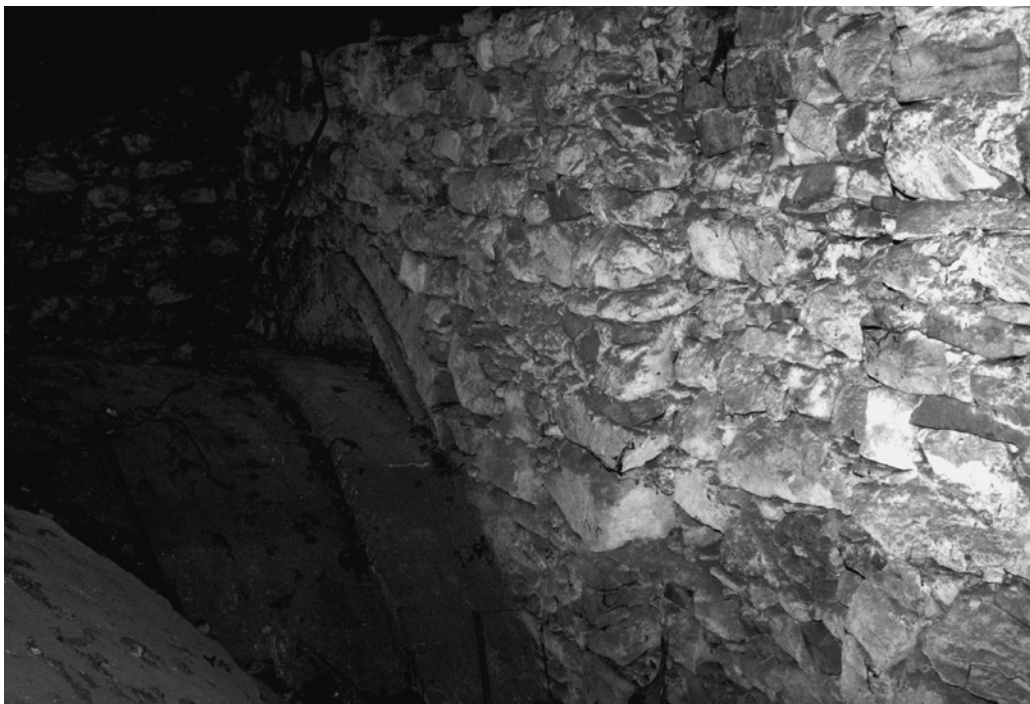
V půdním prostoru jsem také zjistil, že naši předkové nebyli úplně dokonalými staviteli a i oni se dopouštěli omylů, které bylo třeba následně zakamuflovat. Když jsem si prohlížel klenby lunet, které ukončují oblouková okna v chrámové lodi, bylo mi divné, proč ještě půl metru nad klenbou je další cihlový záklenek mírně zahroceného tvaru, dokonce i s vysekanou drážkou pro klenbu lunety, jež měla být původně výše. Došlo k tomu pravděpodobně tak, že nejprve byly postaveny stěny lodi s vyššími okny zakončenými záklenky gotizujícího tvaru. Při zaklenutí lodi valenou klenbou stavitelé špatně spočítali oblouk klenby a museli ji ukončit až pod vrcholy oken, která se tak ocitla už v prostoru půdy. Chybu vyřešili tak, že do hotového okna vložili další oblouk, jímž okno snížili. Až díky tomu se dostali do správné výšky. Že se

nejedná o žádné vylehčovací oblouky, dokazuje fakt, že původní okna mají vyomítané špalety, omítka je v nepotřebných otvorech dodnes vidět. Tato už snížená okna byla ještě znovu snížena při novogotické úpravě do podoby, jak ji vidíme dnes.

Jedno ze šesti velkých oken chrámové lodi – původní záklenek přesahující klenbu lunety

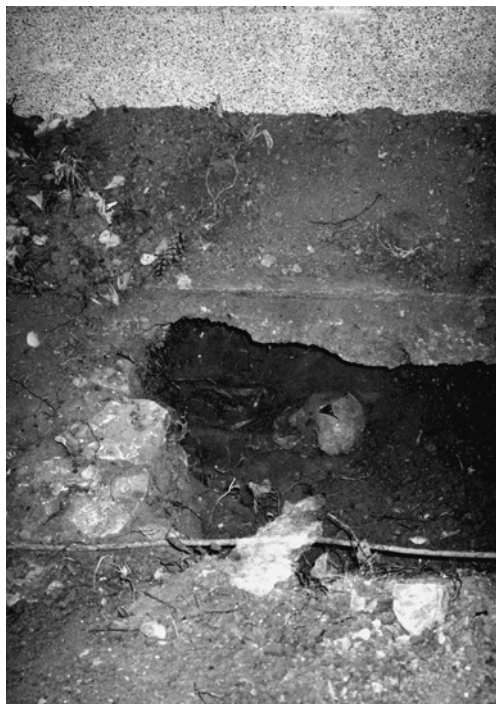
v hloubce 45 cm objevil kostru člověka, který byl pohřben těsně podél základu zadní zdi presbytáře, zčásti spíš ještě pod ním. Z toho je zřejmé, že onen člověk byl na tomto místě pohřben ještě před stavbou dnešního kostela. Fakt, že je pohřben tak mělce, se dá vysvětlit tím, že terén hřbitova, kde jsou pohřby doloženy už v 15. století (1492), byl podstatně výše a mírně se svažoval. Při stavbě nového kostela se terén musel vybrat, až se dostal na úroveň dnešních základů. Vzadu za kostelem to dělá až metrový rozdíl, takže nebožtík byl původně pochován v běžné hloubce asi půldruhého metru. Za hlavou nebožtíka byly nalezeny silně zkorodované kovové hřeby, snad z rakve. V zásypu kolem základů byly ještě nalezeny zbytky režných prejzů, které se v renesančních Hranicích běžně používaly.

Kostlivec pod základy presbytáře

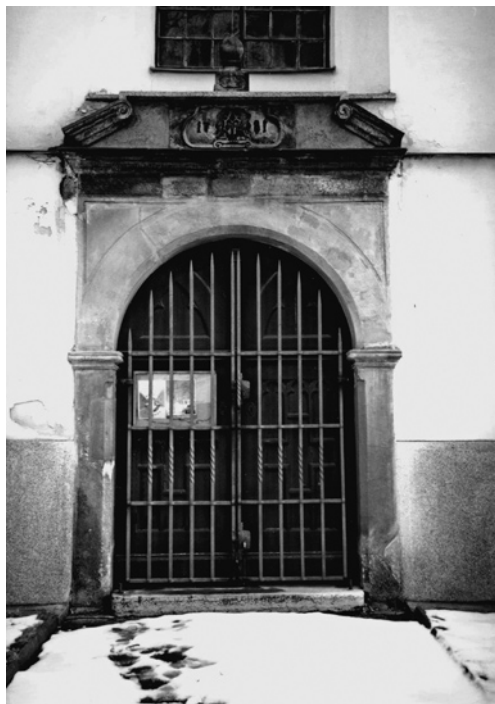
Při podrobnějším pohledu na hlavní vstupní portál vidíme další estetickou nedokonalost, k níž při stavbě kostela došlo. Kameník zřejmě špatně měřil, takže vrchol římsy portálu se dostal o 20 cm pod ústupek zdiva, který tvoří římsu v čelní fasádě. Aby tyto dvě římsy výškově srovnal, vložil mezi vrchol oblouku a římsu pískovcové kostky. Tato nouzová úprava portál nepoměrně zvýšila. Později portál ještě zvýšil klasicistní nástavec s letopočtem 1781.

*Portál prodloužený v horní části řadou pískovcových kostek*
