## K obnově vstupního portálu zámku v Hranicích na Moravě

Památková inspekce MK ČR podle zákona č. 20/1987 Sb., o státní památkové péči, ve znění pozdějších předpisů mj. dozírá na to, jak je zabezpečována komplexní péče o kulturní památky. Kontrolní činnost památkové inspekce probíhá podle zákona č. 552/1991 Sb., o státní kontrole, ve znění pozdějších předpisů. Pro rozsáhlejší kontroly vybírá památková inspekce případy modelového charakteru týkající se různých stránek péče o kulturní památky včetně restaurování památek a jejich částí (např. restaurování skříňe nejstarších českých varhan z kostela Nejsvětější Trojice ve Smečně). Jedna z rozsáhlých kontrol se zaměřila na zhotovení a osazení kopie renesančního vstupního portálu zámku v Hranicích na Moravě i na osud jeho původních demontovaných částí. Problém se přestávkami v letech 1993 a 1994 a přinesla zajímavé, a bohužel i varovné poznatky.

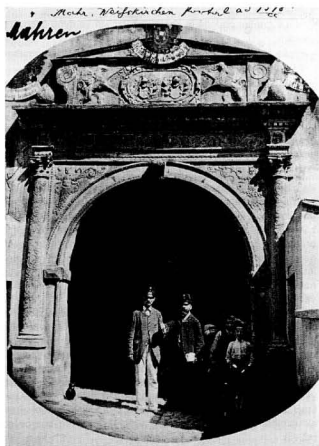
Obr. 1. Hranice na Moravě (okres Přerov), zámek. Nejstarší fotografie vstupního portálu z doby před rokem 1918. (Reprofoto SÚPP Praha, Čestmír Šíla)

Abb. 1. Die älteste Aufnahme des Schlossportals vor 1918.

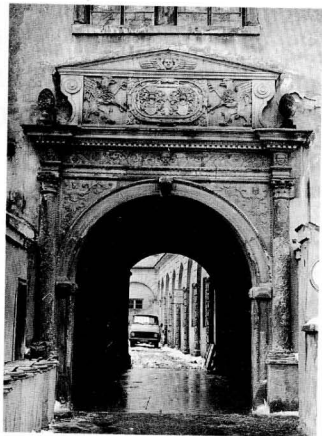
Obr. 2. Hranice na Moravě (okres Přerov), zámek. Stav vstupního portálu v roce 1985. (Foto A. Rozehnal)

Abb. 2. Schlossportal, Zustand 1985, vor dem Anfang der Erneuerungsarbeiten.

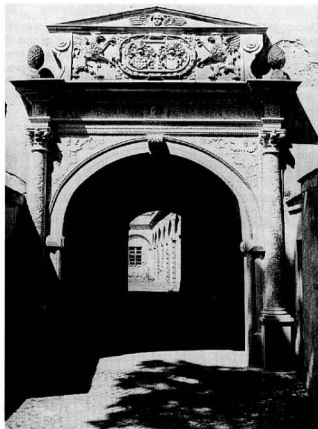
Obr. 3. Hranice na Moravě (okres Přerov), zámek. Pohled na vstupní portál po 1. 7. 1992, s patrnou nespokojostí archivolty. (Foto archiv Památkové inspekce MK ČR)

- spojení dvou segmentů archivolty na jejich obou stranách do jednoho kusu,
- změny délkových poměrů dílů kládí (vlysu i architrávu) a nedodržení asymetrie jejich skladby,
- nedodržení hloubky vrcholového svorníku archivolty (korekce přiloženou deskou),
- zhotovení polosoupův edikuly vždy ze dvou polovičních dílů s vodorovnou spárou v polovině jejich výšky;

b) oboustranné nespojitosti (zalomení) archivolty v důsledku většího poloměru archivolty (nepřesné odměření klenáků a stavení většího poloměru souvisí pravděpodobně i se změnou kamenofezu – spojením dvou klenáků na každé straně do jednoho);

c) vytvoření mezer mezi jednotlivými díly, které v důsledku většího poloměru archivolty nepřiléhají dostatečně přesně; k jejich korekci jsou nutné velké maltové výplně a z toho vyplývá změna proporcí a celkového vzhledu portálu;

d) nedodržení tvarové podoby některých článků – konstrukce polosoupů jako přesné poloviny sloupů ("utopení") a z toho vyplývající změna vztahu plastických článků a rámování ploch základní roviny portálu, změna optického působení článků; dalšími změnami proti předloze jsou: vynechání entaze polosoupů a nedodržení tvaru jejich akantu u korintských hlavic;

e) vytvoření kopie z dvojího kamene – v procesu stárnutí a vytváření patiny nelze vyloučit možnost rozličného zabarvení jednotlivých částí; totéž nebezpečí hrozí i při velkých maltových výplních mezi články edikuly.

Abb. 3. Fertige Kopie mit deutlichem Archivoltenbruch.

Náprava popsaných chyb uvedené kopie bude nejspíše spojena s výměnou těch částí, jejichž nedostatky jsou nesporné. Půjde o náročnou úpravu, která pravděpodobně zvýší celkové náklady na kopii na hodnotu srovnatelnou s cenou uvedenou v původním návrhu z prosince 1985 (pokud ji nepřesáhne), která tehdy zadavateli připadala nepřijatelně vysoká.
